ESTUDO DO DESGASTE DE REVESTIMENTO INTERNO DE UM MOINHO DE BOLAS OPERANDO COM ROCHA FOSFÁTICA

SILVA, A.C.¹, SILVA, E.M.S.², SILVA, T.M.³

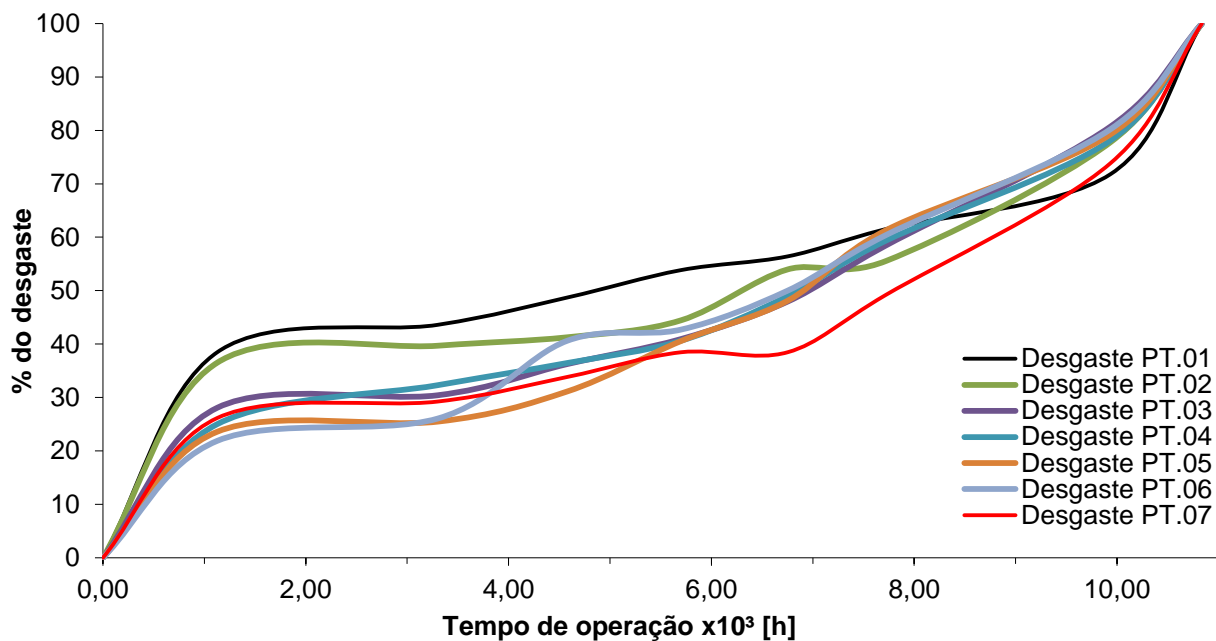
Figura 2. Desgastes pontuais do revestimento na alimentação do moinho.

Através dos dados obtidos nos três pontos amostrados foram realizados gráficos representando o desgaste ao longo do moinho. Pelo gráfico de porcentagem nos pontos 1 e 7 (vide figura 2), é perceptível que o desgaste ocorreu com crescimento aproximadamente constante nos dois pontos até próximo das 1.000 h. Posteriormente o desgaste no ponto 1 assume um crescimento constante até aproximadamente 9.000 h, onde o ponto 7 se comporta de maneira semelhante, com coeficientes angulares de retas, até próximo a 7.000 h de operação, acentuando outra vez até as 9.000 h. Posteriormente, o desgaste em ambos os pontos admite o mesmo crescimento angular até o final de operação do revestimento.

Mais ao centro do perfil do revestimento, nos pontos 2 e 6, o crescente desgaste também ocorreu até as primeiras 1.000 h de operação. Até aproximadamente 3.000 h o desgaste em ambos os pontos foi quase nulo. A partir desse momento o desgaste ocorre com crescimento aproximadamente constante até o final do período de operação, apresentando um leve crescimento posterior às 10.000 h. Comparadas aos pontos das extremidades, as curvas de desgaste dos pontos 2 e 6 se comportam de forma menos acentuadas.

Nos pontos centrais do perfil do revestimento, 3 e 5, o desgaste é semelhante aos outros pontos nas primeiras 1.000 h sendo aproximadamente nulo até as 3.000h de operação e, posteriormente, em ambos os pontos as curvas de desgaste aproximadamente se equivalem. Nesses pontos o comportamento do desgaste foi mais semelhante aos pontos 2 e 6, caracterizando uma maior uniformidade de desgaste no tempo de operação.

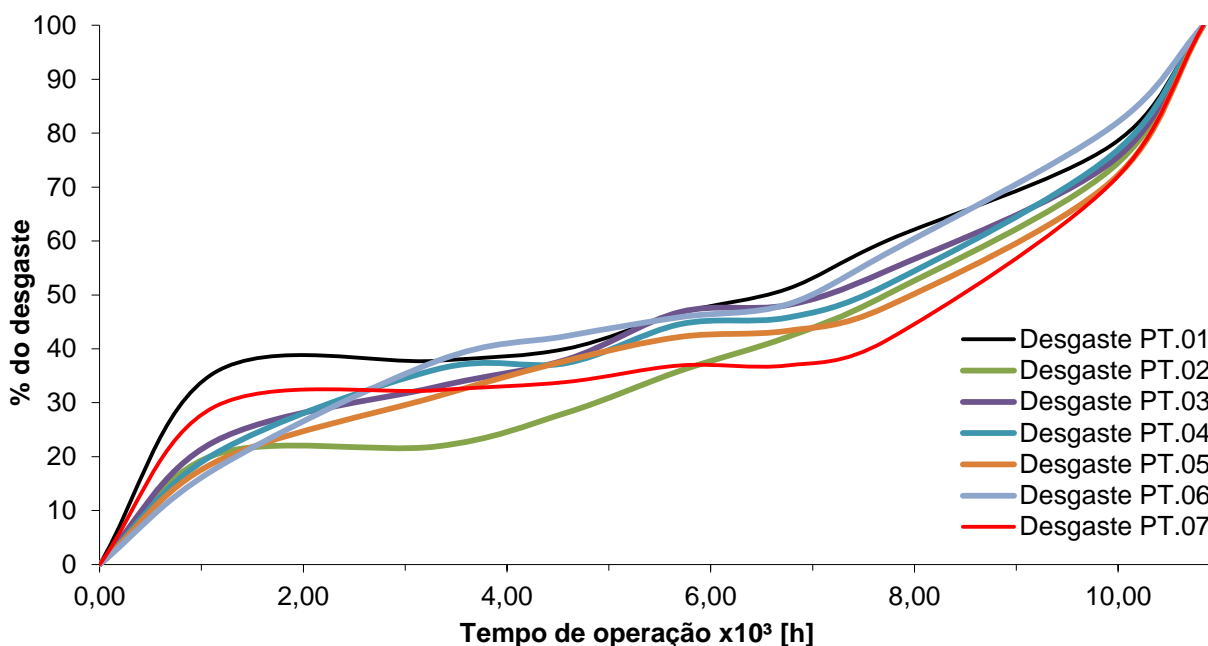
Figura 3. Desgastes pontuais do revestimento no centro do moinho.

Através da figura 3, no gráfico do desgaste ao centro do moinho, o desgaste nos pontos 1 e 7 ocorre semelhante aos mesmos pontos do perfil de uma placa da alimentação do moinho, mas menos acentuado. Apresentando também um desgaste aguçado nas primeiras 1.000 h, seguindo até aproximadamente 5.000 h com desgaste quase inexistente, avançando com leve crescimento até às 8.000 h de operação e com um crescimento acentuado nas últimas 1.000 h.

Nos pontos mais centrais do perfil, o desgaste ocorre praticamente uniforme, sem grandes alterações significativas, demonstradas nas curvas dos pontos 2 e 6. Apresenta nas primeiras e últimas 1.000 h um desgaste mais acentuado, com crescimentos angulares das curvas semelhantes no intervalo de 10.000 h de operação. Destacando uma particularidade inexistente até o momento, em que ocorre a inversão das curvas de desgaste logo após as primeiras mil horas de operação. Nas curvas de desgastes dos pontos centrais (3 e 5) do perfil, é visivelmente mais perceptível a uniformidade do desgaste, chegando a se sobreporem nas proximidades de 4.000 h de operação do moinho.

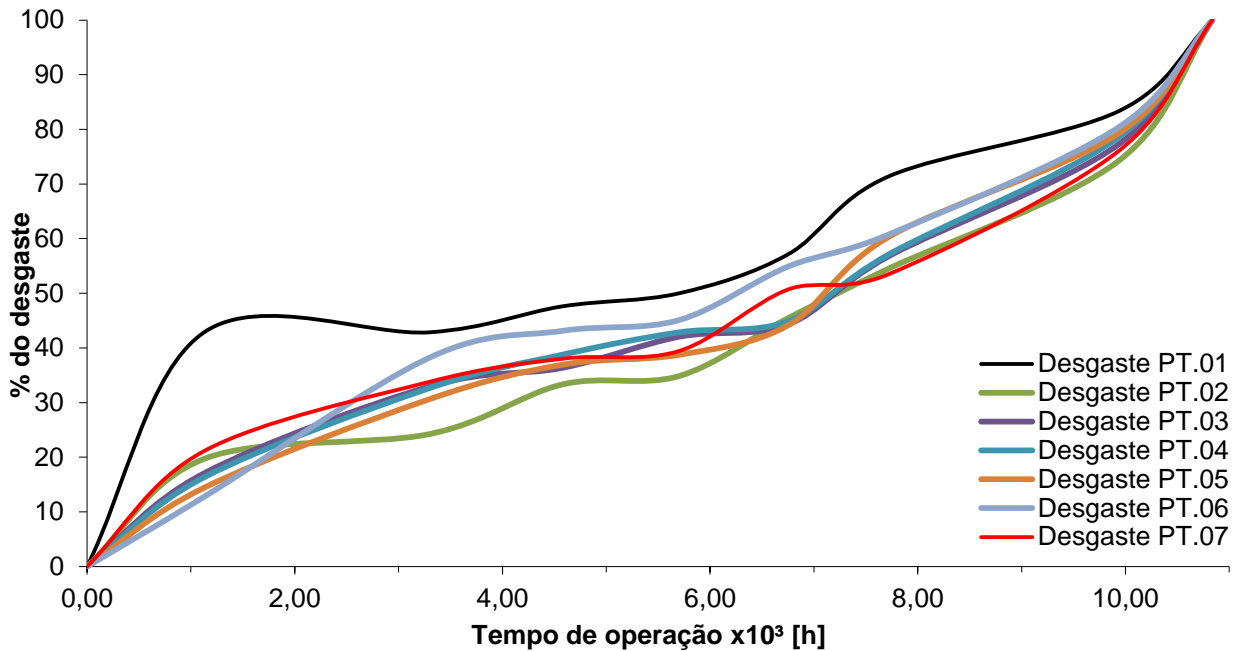
Figura 4. Desgastes pontuais do revestimento na descarga do moinho.

No perfil da placa de revestimento da seção de descarga, as curvas de desgaste dos pontos mais externos 1 e 7, se comportam semelhantes aos mesmos pontos de uma placa do centro (figura 4), onde posteriormente as 1.000 h de operação o desgaste se mantiveram com crescimento constante nas posteriores 10.000 h, mas com um desgaste maior ao final da operação, tanto com relação a alimentação quanto ao centro do moinho. Com comportamento semelhante, as curvas de desgaste dos pontos 2 e 6, apresentam crescimento aproximadamente constante ao longo das 10.000 h, exibindo a mesma característica de inversão das curvas de desgaste ocorrida nos mesmos pontos com relação á placa de revestimento do centro do moinho.

Nos pontos mais centrais do perfil de uma placa de revestimento da seção de descarga, pontos 3 e 5, pode-se visualizar que as curvas apresentaram um desgaste mais homogêneo que as curvas dos pontos 2 e 6, chegando a se sobreporem em dois pontos, em aproximadamente 4.000 e 7.000 h de operação.

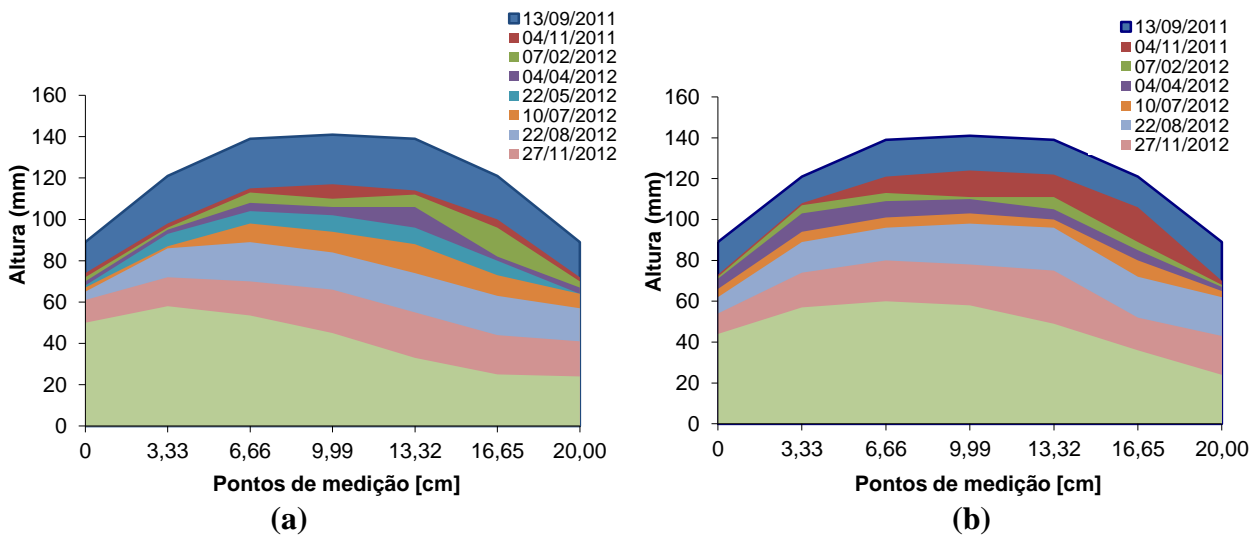
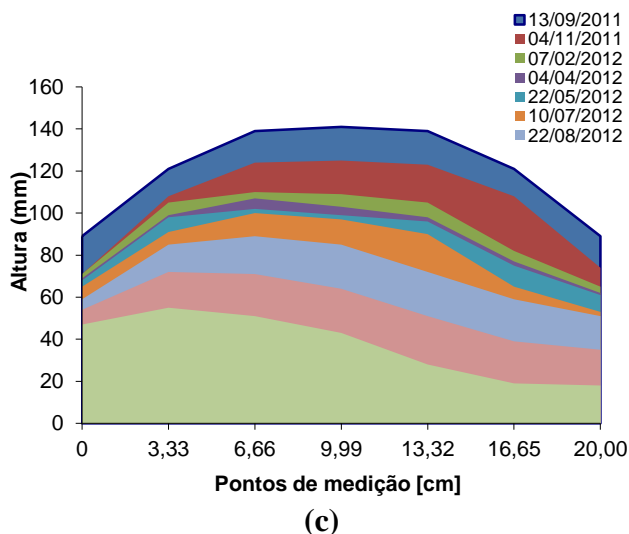
Figura 5. Desgastes do revestimento do moinho: (a) alimentação, (b) centro e (c) descarga do moinho.

Na figura 5 caracterizam o perfil do revestimento inicial e final das seções de alimentação, centro e descarga do moinho, ao longo das datas de medições das placas de revestimento, representando as áreas desgastadas. A figura 5a representa os perfis do revestimento da alimentação do moinho. A partir da figura 5b, perfis do revestimento do centro do moinho, comprova-se que o desgaste nesse ponto é menor que na alimentação e também na descarga, devido à área remanescente, representada

pela cor bege, ser menor que a mesma área das figuras 5a e 5b, respectivamente. Através das curvas de representação do perfil do revestimento do moinho, conseguiu-se obter o desgaste ocorrido entre duas curvas. Para uma representação real desses dados, através de um método prático, foi utilizado um programa de análise de imagem.

A tabela II sumariza o desgaste do revestimento interno do moinho. No revestimento que representa a alimentação do moinho, que apresenta um comprimento de 1.148 mm, o desgaste apresentado foi de aproximadamente 1,22 m³, ao longo das 64 placas que formam a circunferência do equipamento. Esse desgaste representa 112.168,68 mm³/h operada. Levando em conta o material alimentado ao longo do período de operação a cominuição ocorrida foi de aproximadamente 376,87 mm³/t. Através da massa de revestimento, o desgaste no período foi próximo a 0,60 gramas de revestimento por tonelada de material alimentado (0,60 g/t).

No centro do moinho, ao longo de 3.328,2 mm a partir dos 1.148 mm da alimentação, o desgaste ocorrido foi de 3,21 m³, representando em horas operadas por 296.917,44 mm³/h, e levando em conta a massa alimentada um desgaste de 997,60 mm³/t. A taxa de revestimento desgastado foi de 1,60 g/t. O desgaste maior apresentado no centro do moinho é devido a sua maior seção, decompondo para extensão equivalente à alimentação e descarga, que são iguais, a importância de desgaste do revestimento interno equivale a 1,07 m³. Representando uma taxa de aproximadamente 0,55 g/t, o que evidencia o menor desgaste afirmado, uma média de 7% menor que a seção de descarga e alimentação.

Os últimos 1.148 mm do moinho representam a seção de descarga do equipamento, onde o desgaste do revestimento apresentado se equivale ao proporcionado na seção de alimentação, comprovando a afirmação exposta anteriormente. O desgaste ocorrido foi de 1,27 m³, com taxa de 0,63 g/t.
