ESTUDO DO DESGASTE DE REVESTIMENTO INTERNO DE UM MOINHO DE BOLAS OPERANDO COM ROCHA FOSFÁTICA

SILVA, A.C.¹, SILVA, E.M.S.², SILVA, T.M.³

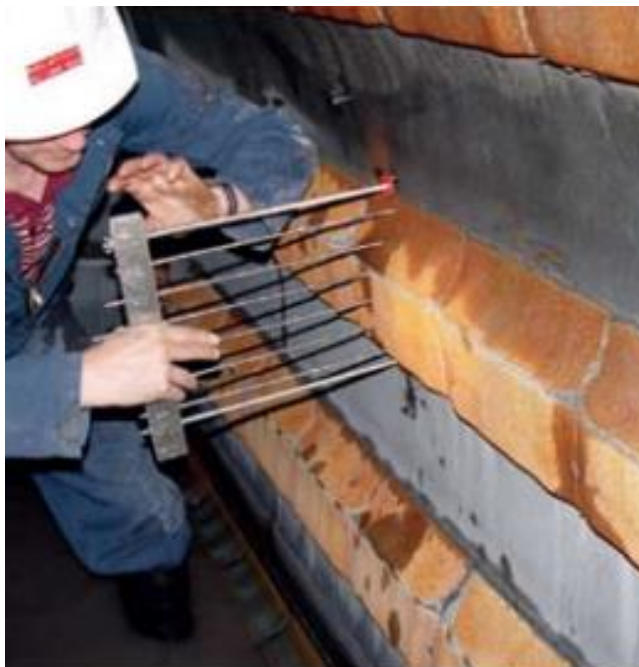
régua era composta por sete hastes graduadas verticais, dispostas em espaços equidistantes. Assim era instalada diretamente sobre o revestimento ainda montando no interior do moinho e, após a instalação as hastes eram deslocadas até que as mesmas tocassem a placa (vide figura 1).

Figura 1. Modelo de aferição do perfil do moinho de bolas. FONTE: Weir Minerals.
